Vergrijsd hout vergaat

KAMELEONTISCH KARAKTER VERKLAARD

Het kantoor van de Amsterdamse stadsdeelwerf Watergraafsmeer is een schoolvoorbeeld van een gebouw waarin vergrijsd hout als gevelbekleding is toegepast. Via een ingewikkeld, maar natuurlijk proces is het eens roodbruine western red cedar nu prachtig 'verzilverd'. Dit verschijnsel is een van de vele bijzondere karaktertrekken van hout.

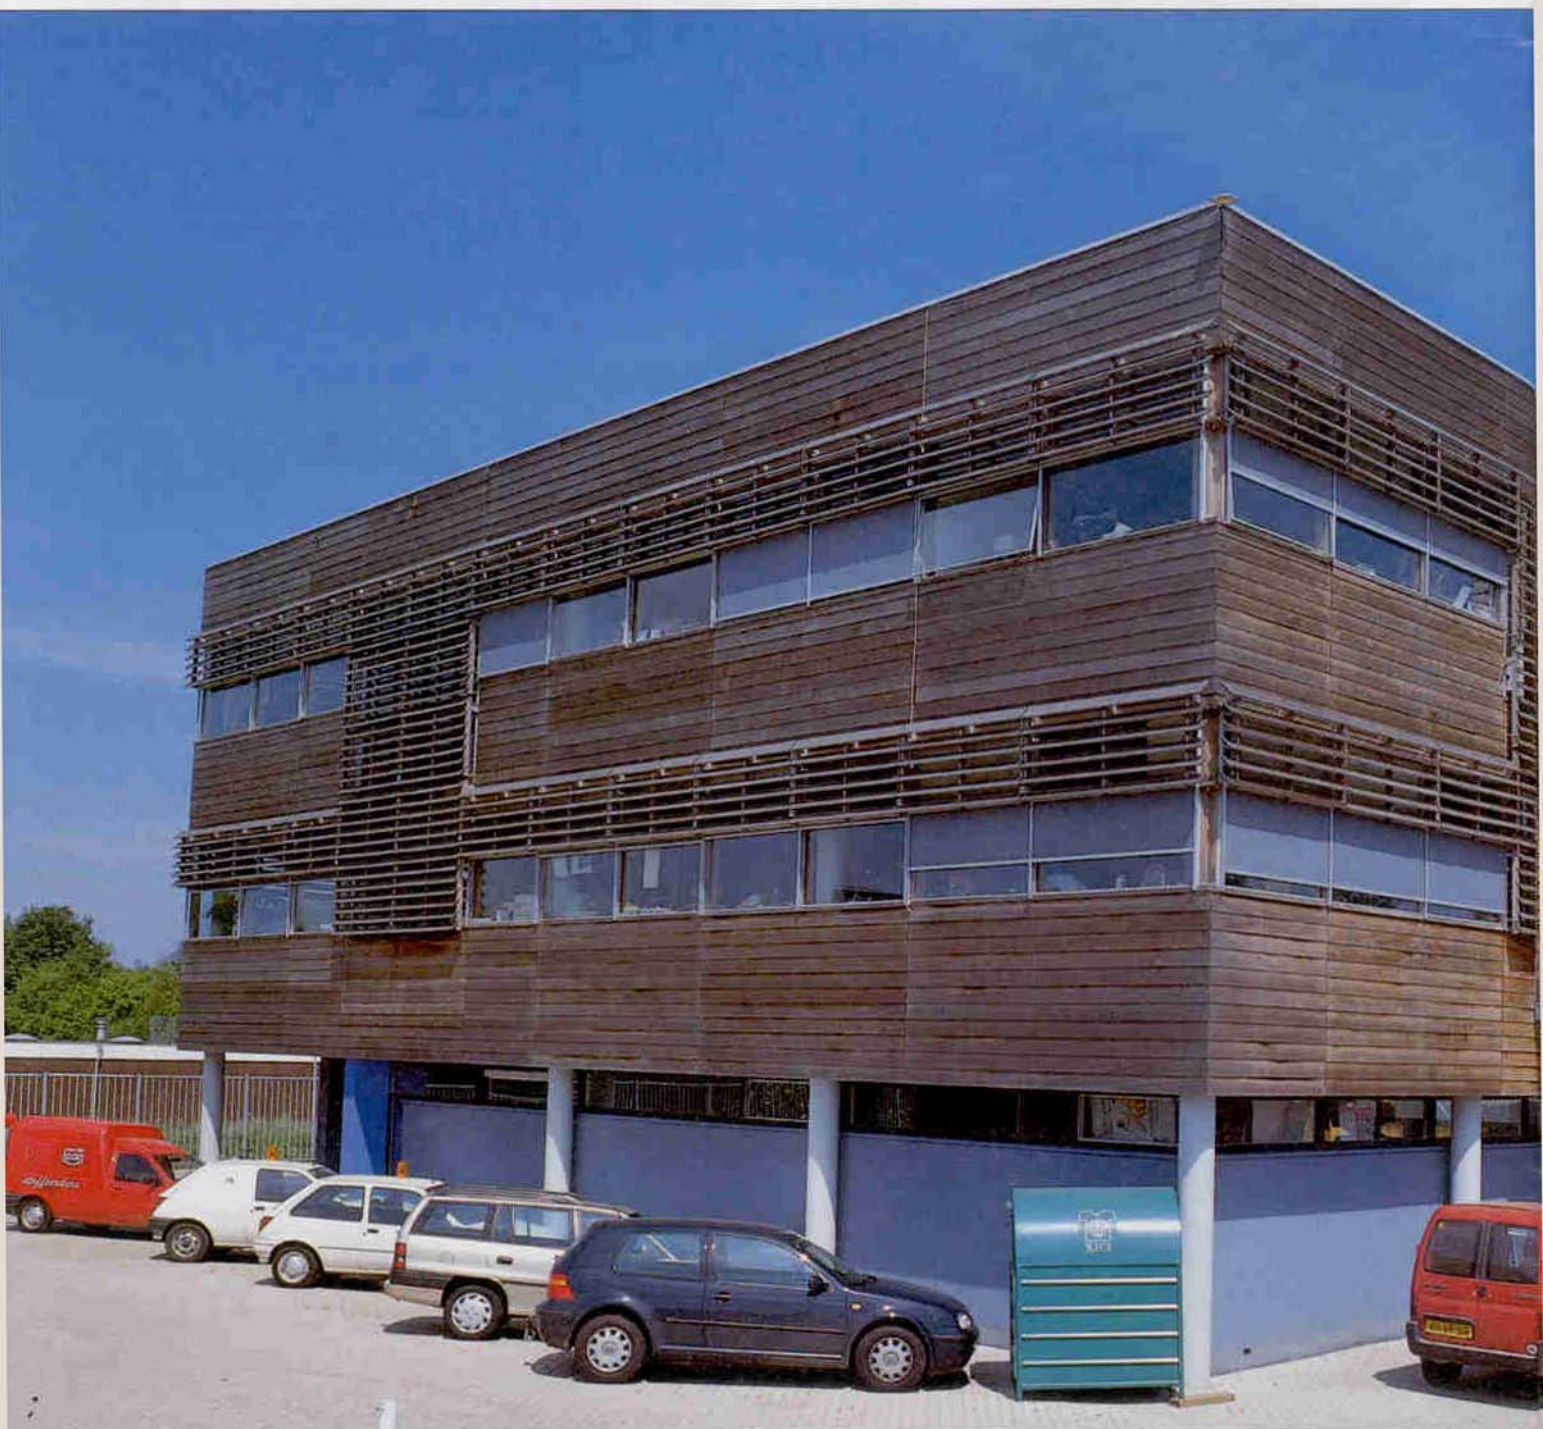
△ Situatie 1998: de vergrijzing heeft zich doorgezet. Zuidwestgevels met geïntegreerde vluchtwegen.

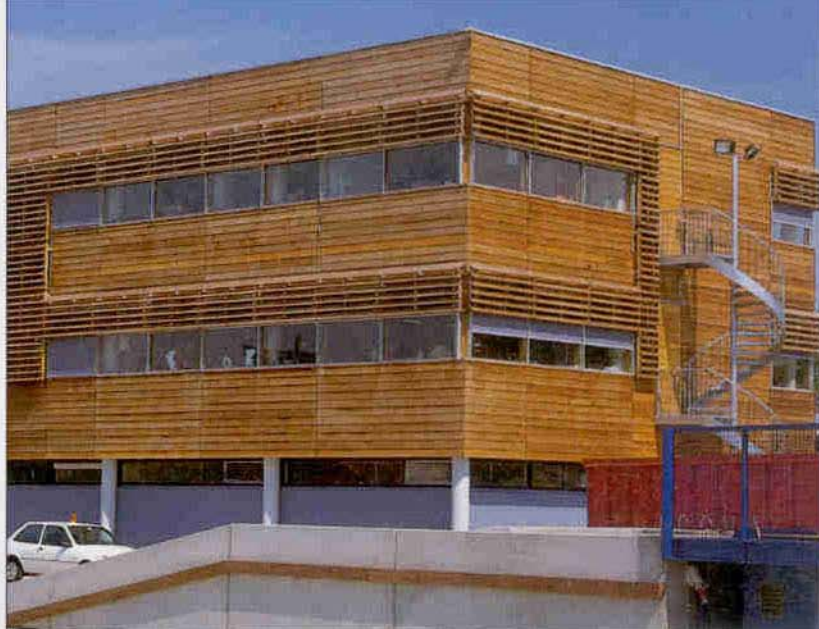
▷ Situatie vlak na de oplevering (1996).

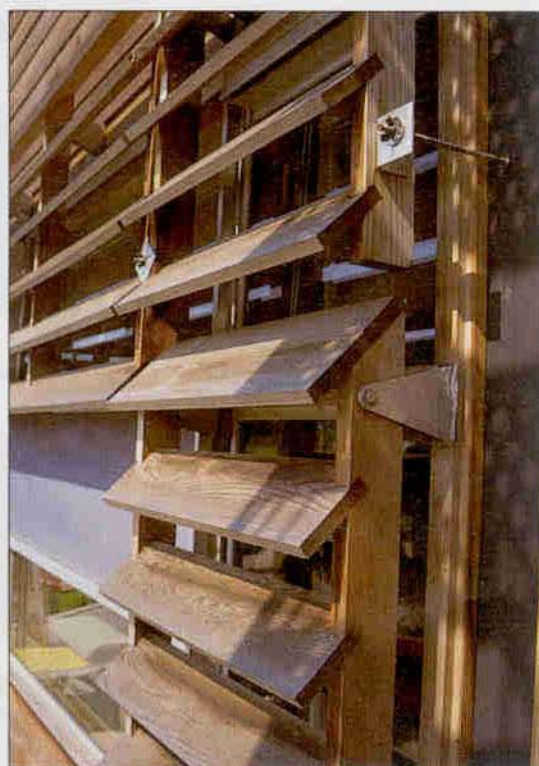
△ Details beweegbaar scherm ten behoeve van de glazenwaser.

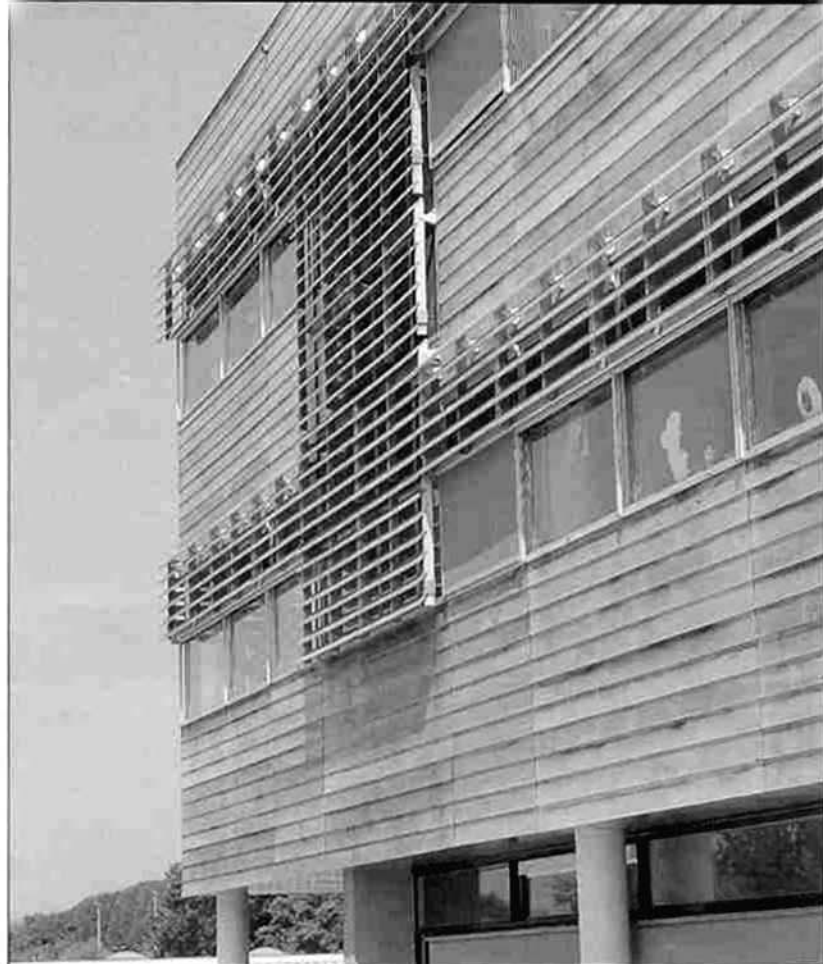
▷ Fraaie belijning in hout.

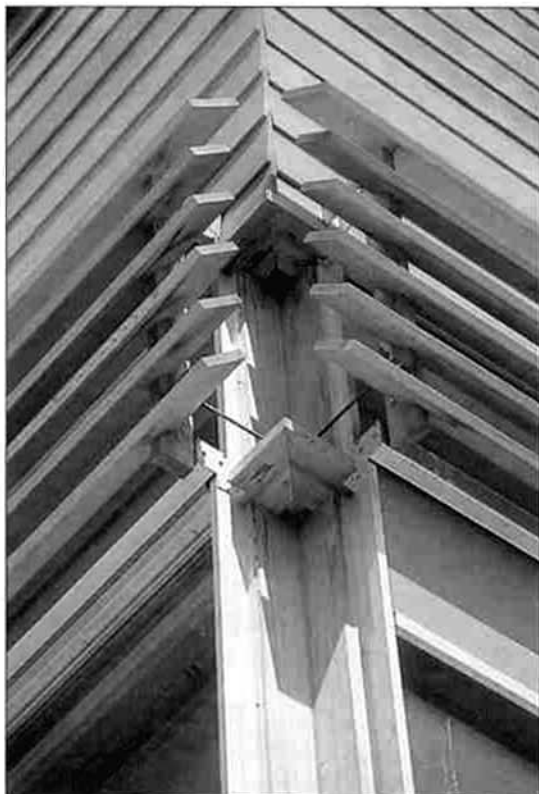
▽ Details hoekoplossing.
